**PLANES DE MANEJO FORESTAL VINCULADOS
AL ASEGURAMIENTO DE LA CALIDAD DEL AGUA
PARA CONSUMO HUMANO**

Administración de las Obras Sanitarias del Estado (O.S.E.)

RESUMEN

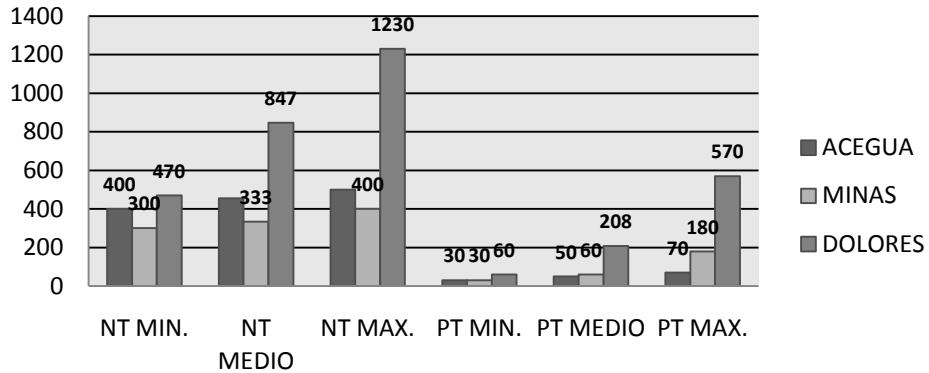
Gráfico 1.- Valores mínimos, medios y máximos de nitrógeno y fósforo total en agua bruta de los servicios Aceguá, Minas y Dolores.

Valores mínimos, medios y máximos de nitrógeno y fósforo total expresados en microg./lt. observados en los años 2009/10/11 en agua bruta de los servicios de Aceguá, Minas y Dolores.

En el Gráfico 1 se presentan los valores mínimos, medios y máximos de nitrógeno y fósforo total en agua bruta en los tres sistemas considerados; los valores más alto de fósforo total se observa en el servicio Dolores donde existe actividad agrícola y deforestación de márgenes, y en Aceguá se dan los valores más bajos, siendo la situación contraria con el nitrógeno total; mientras tanto Minas aparece en una situación intermedia.

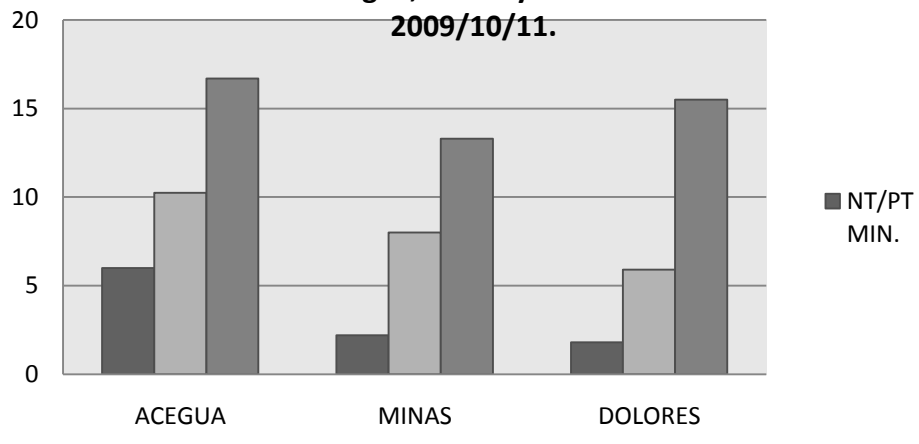
Gráfico 2.- Comparación de la relación NT/PT en agua bruta en los servicios Aceguá, Minas y Dolores

Comparación de la relación Nitrógeno Total/Fósforo Total mínima, media y máxima en el agua bruta de los servicios de Aceguá, Minas y Dolores en los años 2009/10/11.

En el Gráfico 2 se compara la relación nitrógeno total sobre fósforo total (NT/PT); si bien los datos disponibles hasta la fecha son escasos, estos permiten justificar la presencia de afloramientos fitoplanctónicos en los tres servicios que se puede asociar a la sedimentación y falta o escasa protección de márgenes.
